<報文>

小名浜地区における車両の変色調査*

後藤 義智**・瀬川 清**・佐川 浩三**・鈴木 夏奈**・河野 友希**

**Yoshitomo GOTO, Kiyoshi SEGAWA, Kozo SAGAWA, Kana SUZUKI, Yuki KONO (いわき市環境監視センター) Iwaki City Environmental Monitoring Center

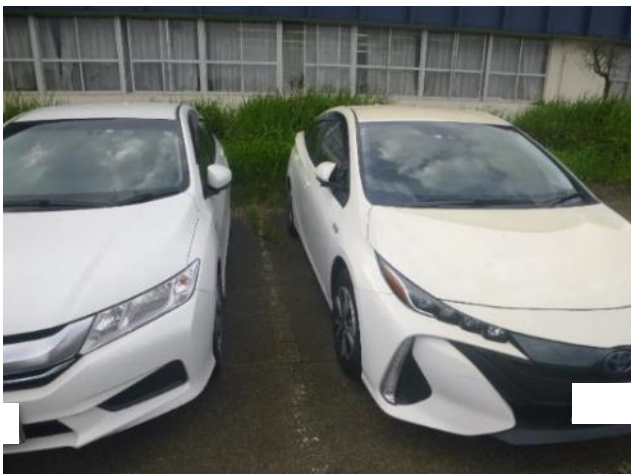
図1 変色車両（右），Bビルにて撮影

いずれの被害でも車両が茶色や黄色などの同色系へ変色していること、水洗いや擦る程度では落ちない固形物の付着があることから原因は同一であると推測した。

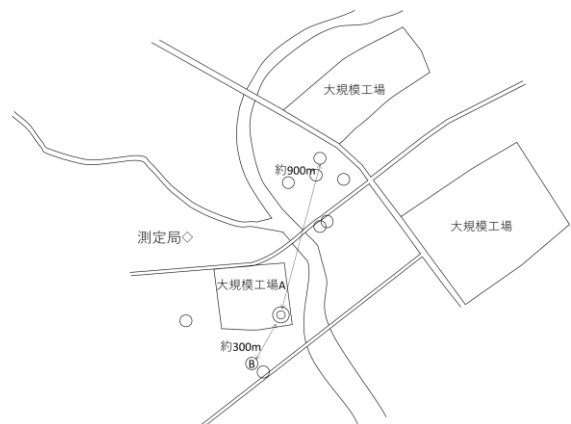
その結果、無機化学工業製品を製造するA社を中心に申立てがされており、加えて、A社から一番近い300m地点で被害のあったBビルでは特に変色被害の大きいことがわかった。

図2 大規模工場と被害車両（図中○印）の位置関係

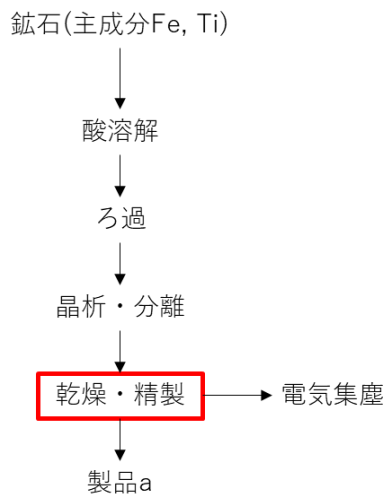
製品aは、鉄とチタンを主成分とする鉱石を酸溶解し、そのろ液から結晶を分離し、乾燥することで製造される。この工程の中でばい塵の発生があるのはキルン（電気窯）を使用した乾燥工程のみであり、処理施設として電気集塵機が設置されていた。

図3 製品aの製造工程

製品a製造施設再調査の結果、当初異常はないとされていた処理施設の電気集塵機について、吸着装置の電圧が著しく低下していたことが判明した。

原因は、放電線及び集塵板にばい塵が付着し極間が狭くなり、従来37～40kVで操業していたものが、9～12kVまで低下していたためであると考えられる。

対策として、これまであった電気集塵機に加え新たに湿式集塵施設が設置された。

また、これまで実施してこなかった排ガスの自主測定も実施されることとなった。
