浄化槽排水を主な水源とする水路での魚類等へい死事故の調査について*

富田比菜**・高橋紗希**・山下 浩**

*Investigation of Aquatic Animals kill Incident in the Watercourse Receiving Wastewater from Domestic Wastewater Treatment Tanks

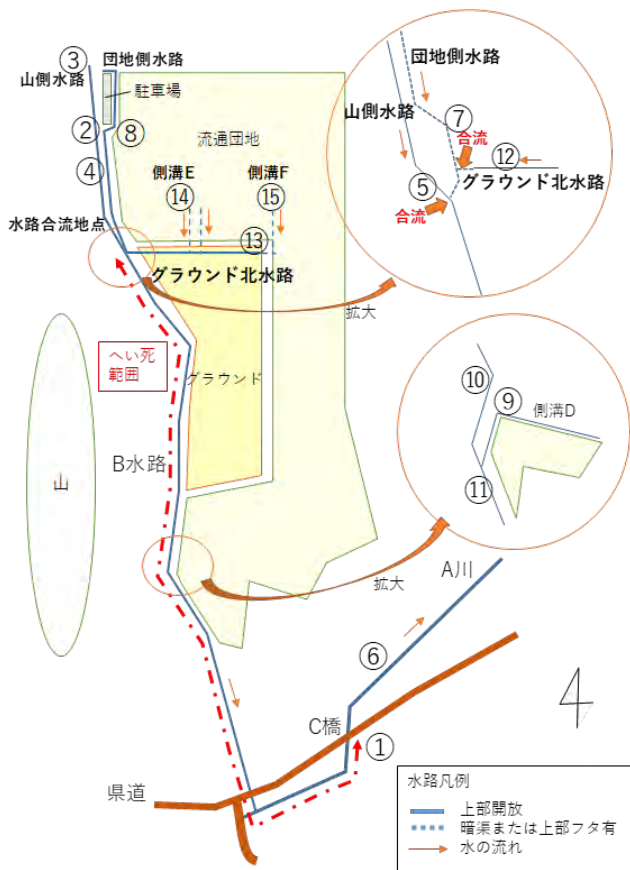
図1 現場概況図及び調査地点

へい死があった場所は、流通団地周辺を流れるA川及びB水路である。現場概況を図1に示す。

流通団地は小さな山の東側に位置する。B水路は小山に沿うように下り、A川へ合流する。A川のB水路流入地点より上流にはほとんど水はなく、流入地点付近からC橋にかけて流れはほぼなく水が貯まっている。C橋より下流では緩やかな流れがあり、水田地帯を流れていく。

B水路の水は、3つの水路の水から成っている。3つの水路のうち、1つは小山添いに水田地帯の中を流れてくる農業用水路である。この水路を「山側水路」とする。また、山側水路と並行して流れている水路があり、この水路は流通団地の駐車場横の側溝から始まっている。この水路を「団地側水路」とする。団地側水路には、流通団地からの排水の流入はほぼない。流通団地内の排水は南へと流れ、最終的に斜面を下ってグラウンドの北側を流れる水路に入る。この水路を「グラウンド北水路」とする。グラウンド北水路は、暗渠で団地側水路へ合流する。さらに、その約1 m下流で、団地側水路と山側水路が合流する。合流地点周辺では、水は貯まり、滞っている。合流地点付近の水深は50 cm程度である。
