# 第27回全国環境研究所 交流シンポジウム 予稿集

平成24年2月15日・16日

# 「災害と環境(放射性物質汚染問題を含めて)」

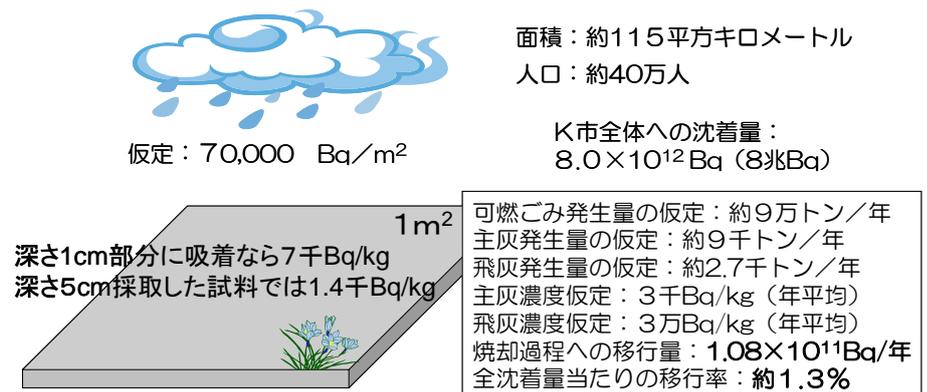
図1 放射性 Cs の沈着と一般ごみ移行の量的バランス (K市の例)

図1は、K市を例として市中に降り注いだ放射性 Cs の総量のうち、年間あたりどの程度が廃棄物処理システムに移入するかを大まかに試算した結果である。1.3%程度が焼却処理過程に移入した結果となったが、今後はその割合は急激に小さくなることが予想されることから、かなりの部分が残存することになる。つまり地域環境における被ばくリスクは、この非制御系に置かれている環境中の放射性 Cs がもたらすものの方が格段に高いことに疑いの余地はない。優先的に対処すべきなのは、地域環境に残存するこの非制御系放射性 Cs の方である。すなわち、地域環境の放射線量を低減するための除染措置が最優先課題であり、そのためにも除染によって生じる廃棄物の受け皿(出口)の確保が重要なのである。

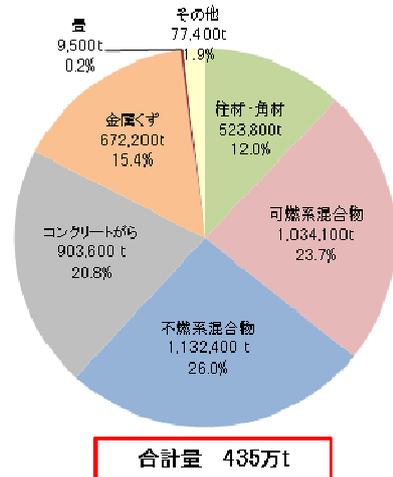
図1 災害廃棄物の推計量

去る3月11日に発生した東日本大震災によって、沿岸に大津波が襲来し、沿岸市町村に甚大な被害が発生した。岩手県の家屋の倒壊数は23,419棟で、地震で倒壊した内陸部の1,317棟に比べて圧倒的に津波による被害が大きい。倒壊家屋のほとんどは災害廃棄物として処理される。発生した災害廃棄物量435万トンの内訳を図1に示すが、仮置き場では柱材・角材が一番多く見える。

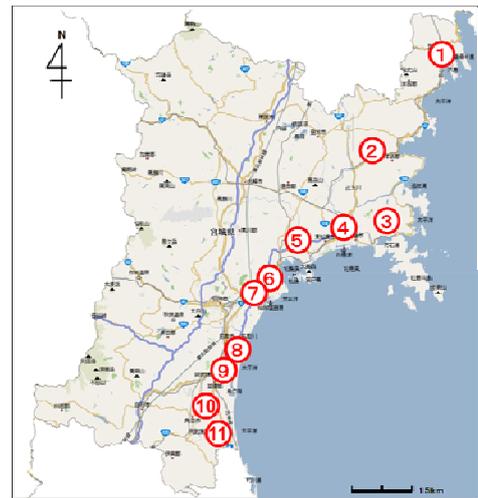
図 1 調査地点

調査地点の概要を図 1 及び表 1 に示した。県内沿岸部の 11 市町 18 地点の避難所、がれき置き場周辺等で、5 月下旬以降順次アスベストモニタリング、大気浮遊粉じん濃度、大気中重金属（無機元素）濃度の調査を行った。

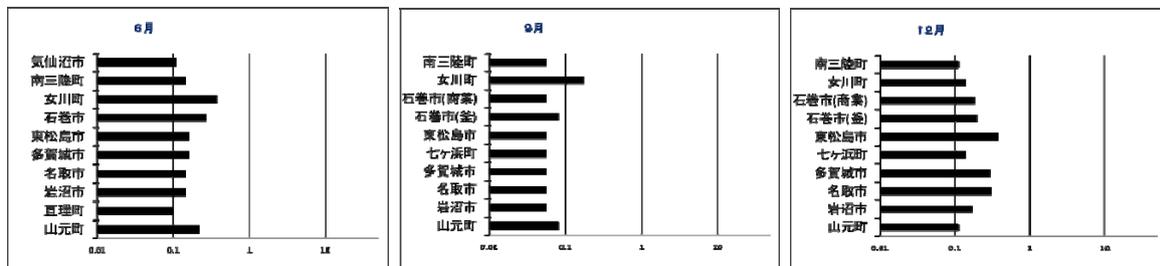
図2 無機総繊維数濃度 (本/L)

アスベストを含む無機総繊維数濃度は、図 2 のとおり、6 月及び 9 月、1 2 月の計 3 回調査した。いずれも無機総繊維数濃度は最大で 1 リットルあたり 0.79 本と、通常的一般大気環境と変わらない値を示した。

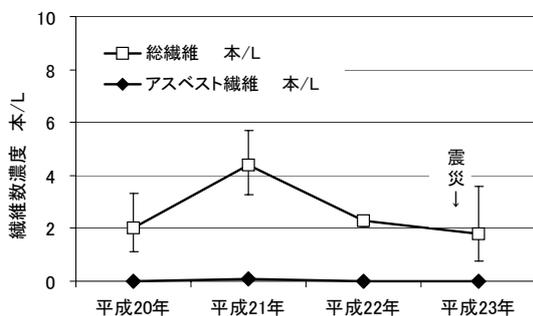
図1. 定点における繊維数濃度の経年変化  
(5月三日間の幾何平均、A-SEM法)

このうち、仙台市の各種調査において一般環境の基準地点として採用している榴岡公園についてA-SEM法により過去三年間の保管サンプルとの比較も行った結果、総繊維数、アスベストともに大きな震災影響は見られていないことが確認できた(図1)。

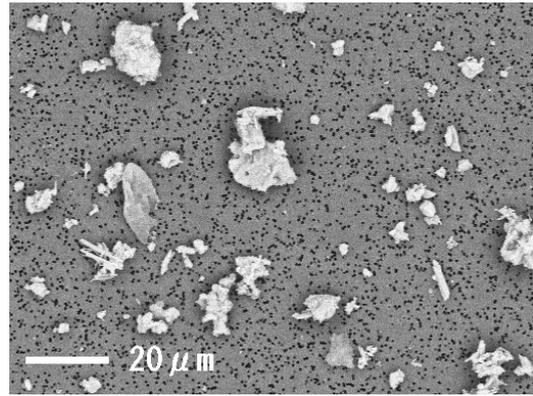
写真1. SEM画像の一例(がれき搬入場、ポリカーボネートフィルター捕集、倍率1000倍)

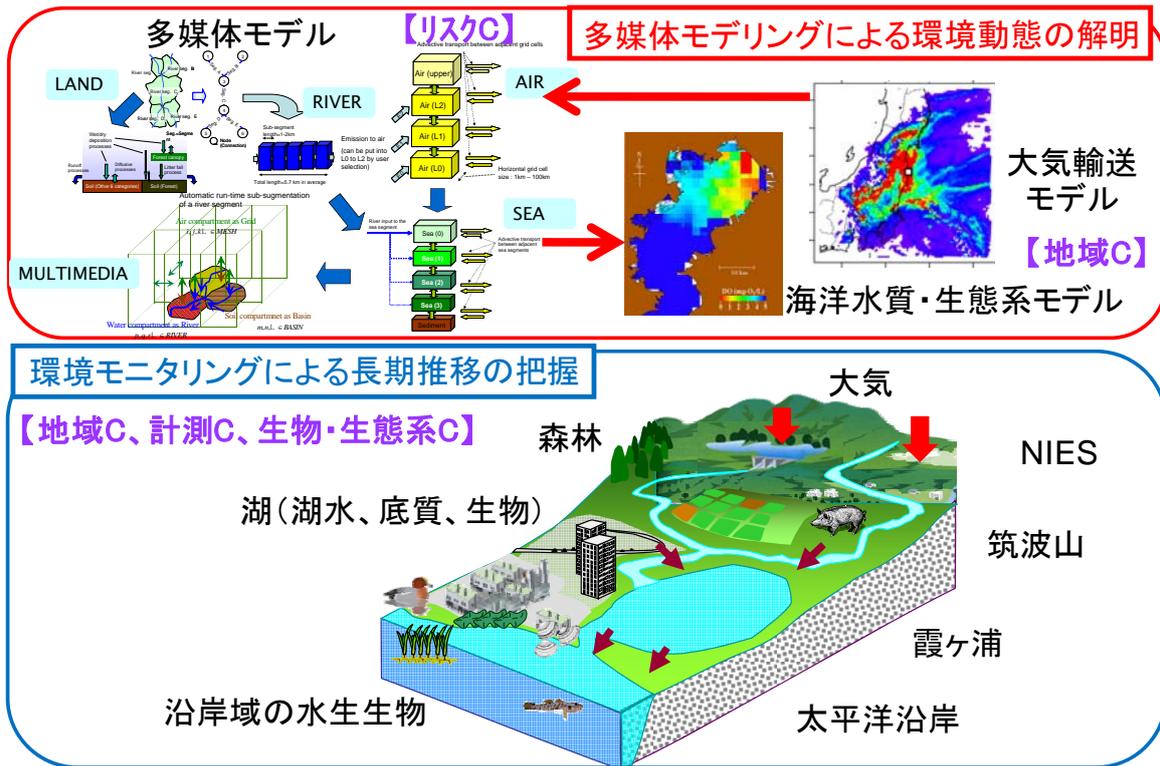
図1 国立環境研究所が進めている多媒体での放射性物質研究の概要

放射性物質に汚染された大気、土壌、森林、河川、湖沼、沿岸域などの汚染実態と環境動態を把握するために、多くの研究センターが連携して、モデリングとモニタリングによる研究を推進している。研究の概要図を図1に示す。これまでの主要な研究項目を整理すると以下のとおりである。

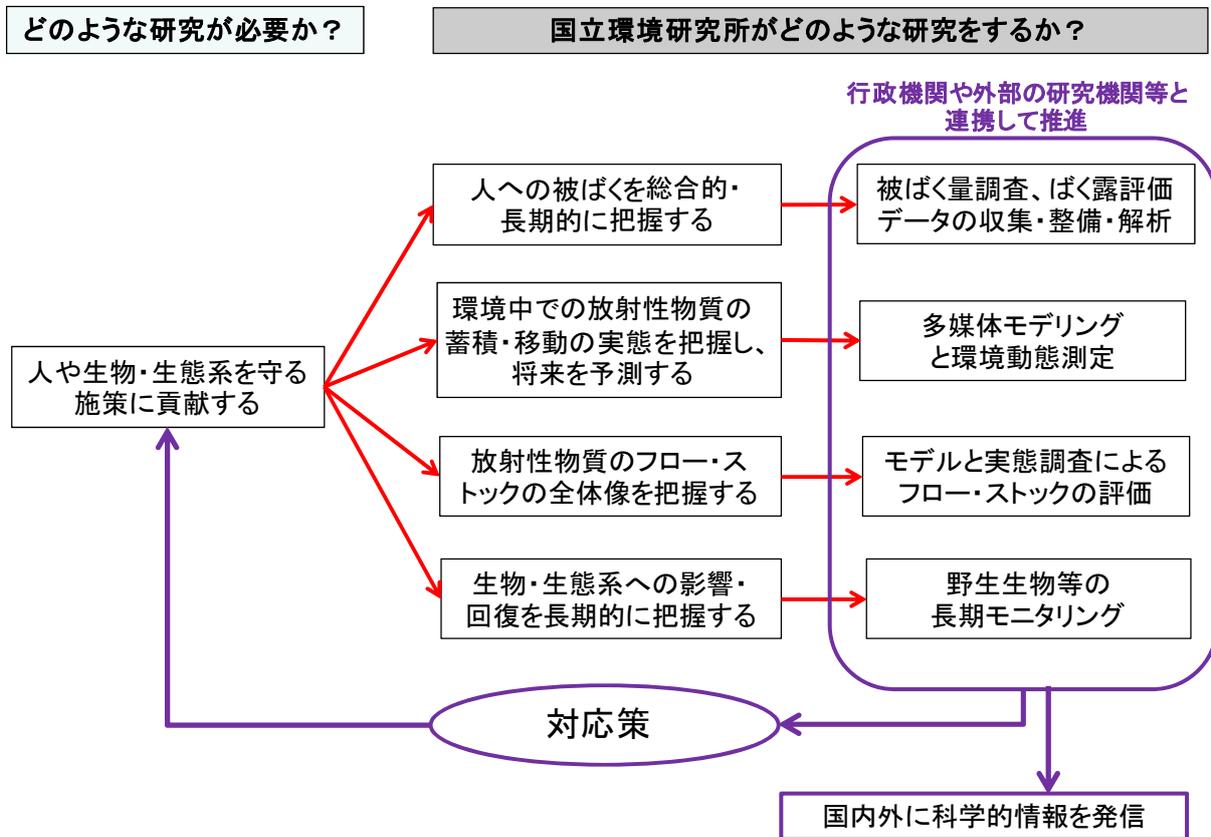
図2 国立環境研究所が進める放射性物質に関する災害環境研究

今後推進する予定の研究を図2に示す。

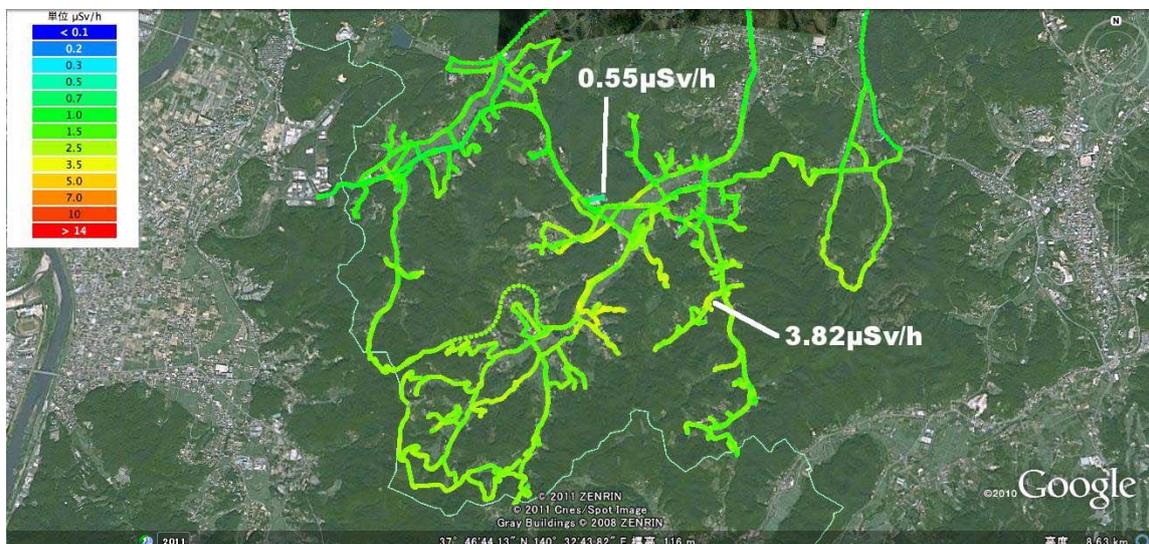
図 1 自動車走行サーベイ調査結果の表示例（伊達市富成地区 平成 23 年 8 月 3 日調査）

また、測定データをバーチャル地球儀ソフト「Google Earth」(Google 社が無料配布) に対応した形式に変換し、測定値を航空写真に重ねて表示することが可能である。(図 1)

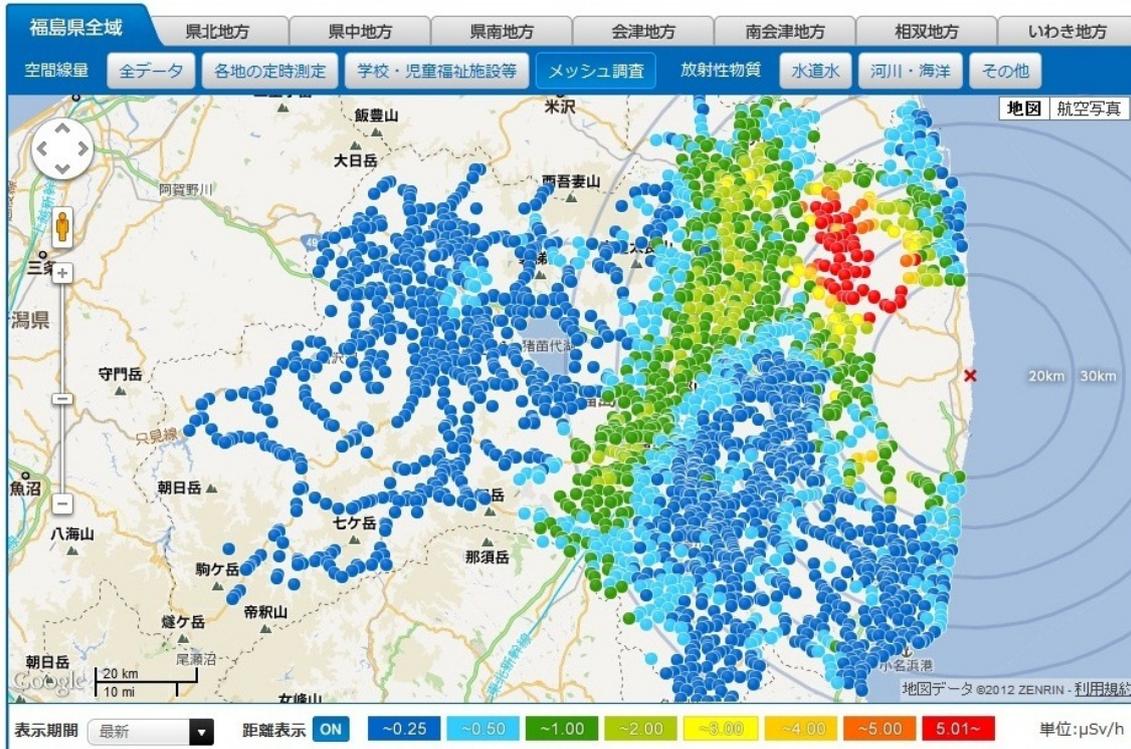
図 2 福島県放射能測定マップの表示例 (空間線量率メッシュ調査)

完成した「福島県放射能測定マップ」は、空間線量率等の測定地点を地図上で表示し、色分けによっておおまかな測定値を示している。(図 2)

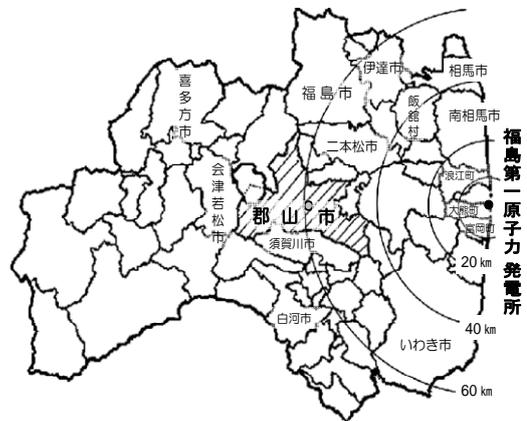
図3 表土除去試験(表面線量)

これを受け、4月20日に市の陸上競技場のサブグラウンドでトンゴを用いて土壌表面の掻き取り実験を行ったところ、1cm除去で52%、5cm除去で76%の表面線量の低下し効果が確認された(図3)。

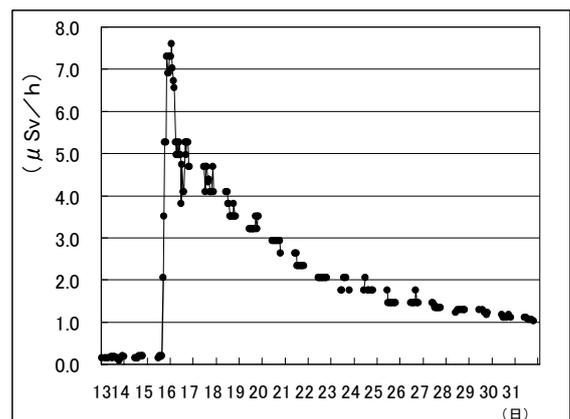
図2 空間線量率の推移(3月)

3月15日の14時に $2.04 \mu\text{Sv/h}$ と上昇し、放射性物質の飛来が推測され、最大値は23時に $7.60 \mu\text{Sv/h}$ を示し、その後は低下傾向にあった(図2)。

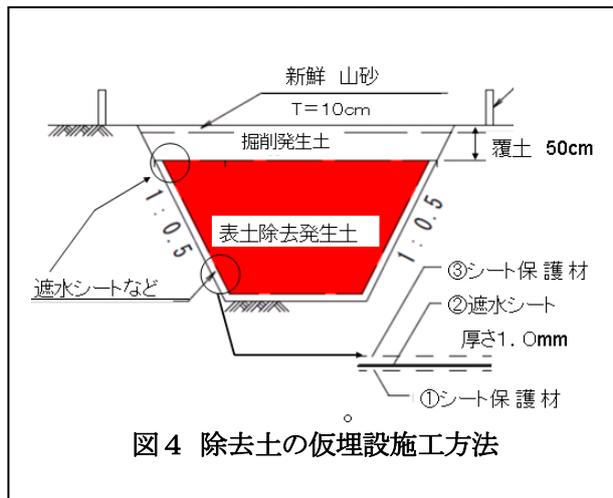
図4 除去土の仮埋設施工方法

除染によって発生した「放射能を含む残土」の処分方法として、市の埋め立て処分場に仮置きする案を考えたが、地元の了解が得られずに断念した。一旦、校庭の隅に仮置きし、校庭内に仮埋設することとした（図4）。地下浸透を防止する観点から遮水シートを用い、放射線を遮蔽するため覆土厚を当初は50cmとし、さらに校庭全体を新鮮山砂で覆土した。

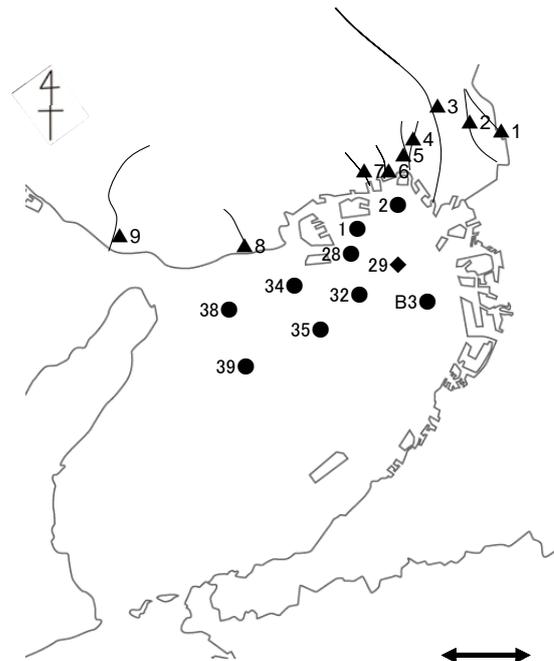
図1 調査地点図

図1のSt.29の中層(海面下5m)および底層(海底面上1m)にセディメントトラップを設置し、

平成7年7月から平成8年1月まで図1に示す9地点において、平水時5回、増水時5回実施した。COD、TOC（全有機炭素）、TN、TP、SS（懸濁物質）等の分析を実施したが、震災後に水質の悪化は認められなかった。

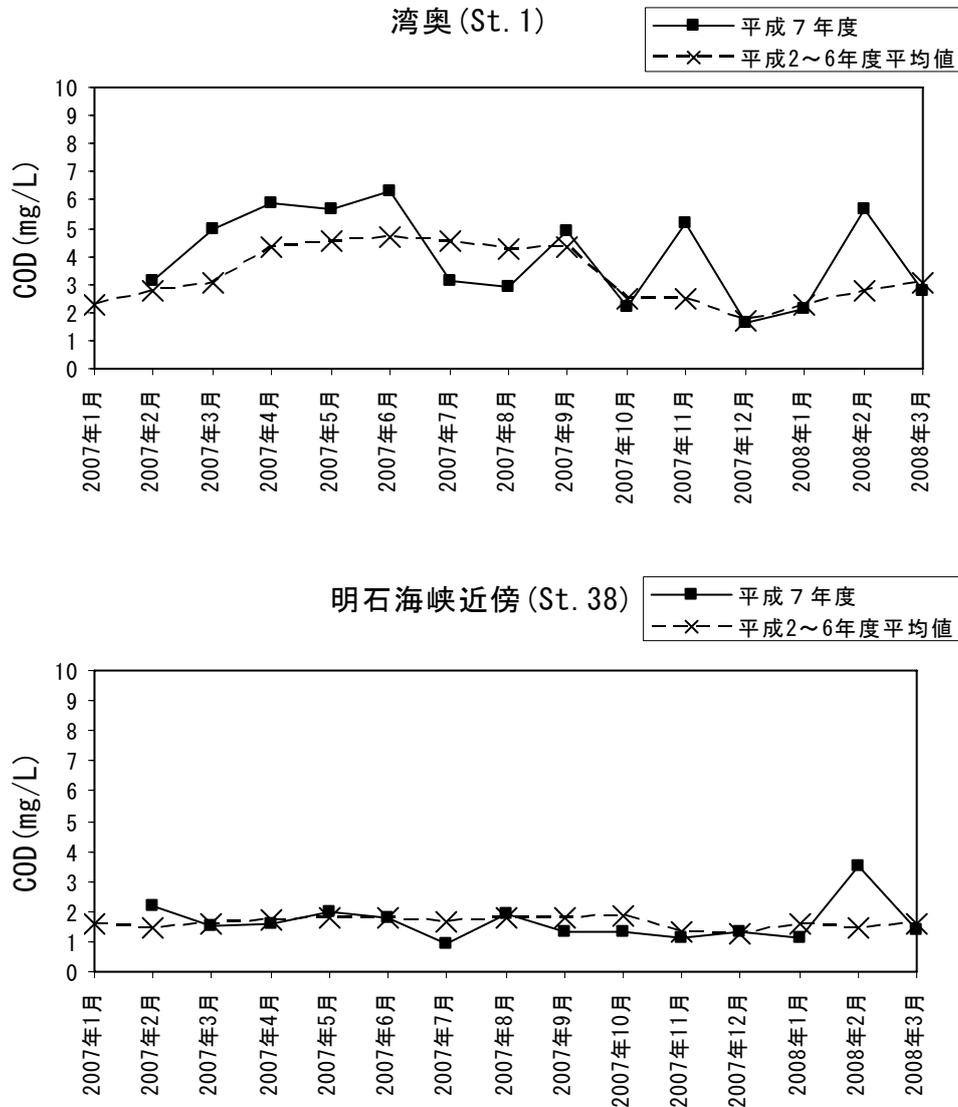
図2 大阪湾における震災前5年間の平均値と震災後のCOD値の比較

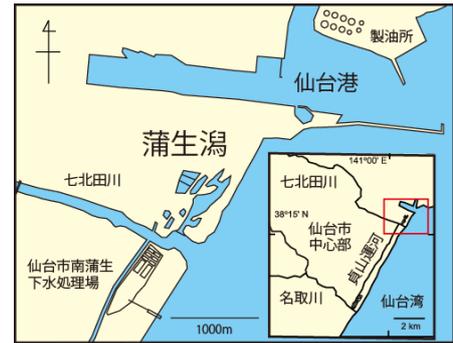
Google earth の衛星画像からトレースした震災前（2008 年 9 月 1 日）の地形・植生図と、GPS により作成した津波後（2011 年 6 月 22 日）と洪水後（同 9 月 28 日）の地形・植生図を図 1ab に示す。震災前の蒲生潟は周囲をヨシ原に囲まれ、海側砂嘴にはコウボウムギなどからなる海浜植物群落が発達していた。しかし、津波によりそれらのほとんどが流失した。潟奥部は陸化し、隣接した淡水池は潟と連結し、中央部陸側のヨシ原は砂干潟となった。ヨシ原に生息する希少な巻貝であるフトヘナタリ（環境省 RDB ; NT）はほぼ絶滅し、生存個体は約 20 個体に過ぎない。一方、津波で形成された砂質干潟では、コメツキガニが広い範囲に加入・生息しているのが確認された。8 月中旬になると河口が閉塞し、9 月 21 日には洪水で海側砂州が決壊し、河川水が潟を経由し直接海へと注ぐようになった。この状態は現在も解消されておらず、蒲生潟の南半分は七北田川の河道となっている（2012 年 1 月 20 日時点）。

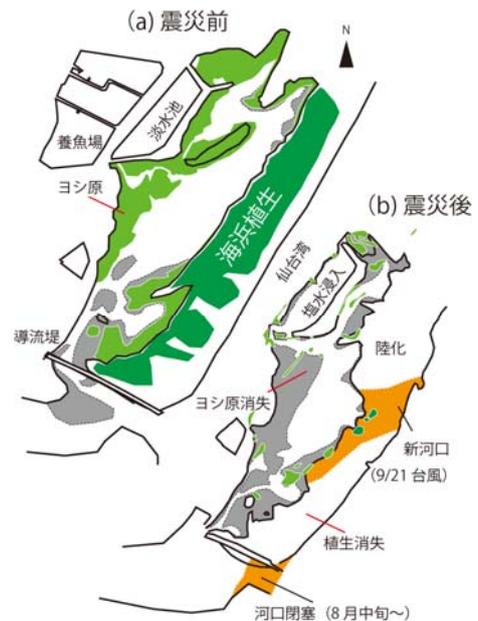
図 1 蒲生潟の位置 (上)、過去の地形 (a) および震災後の地形変化 (b)。灰色は干潟部。

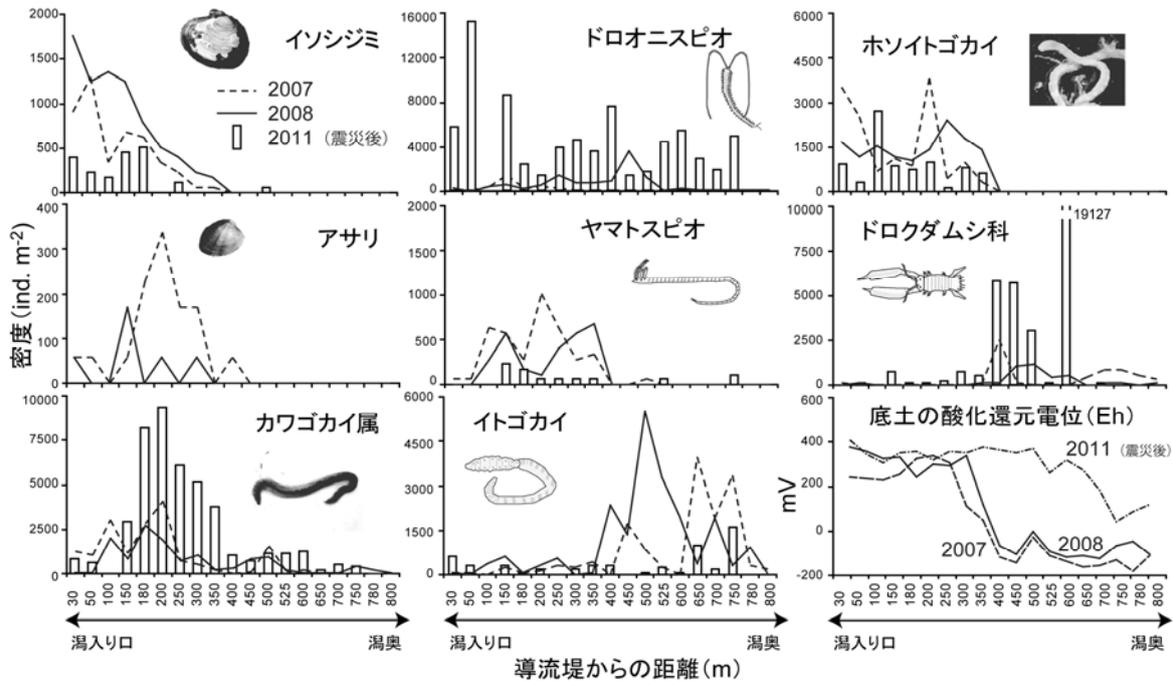
図2 蒲生潟内の19地点における震災前（2007年6月15日と2008年7月3日）と震災後（2011年7月31日）での主要ベントス種の出現密度と底土の酸化還元電位 (Eh) の比較。

潟内の 19 調査地点における底生動物密度を震災前後で比べると、激減したものもいるが、一部の種は震災後に著しく増加していた（図 2）。津波後に減少した種として、二枚貝のアサリやイソシジミ、多毛類のヤマトスピオ、イトゴカイとホソイトゴカイが挙げられる。これらの種は、津波時の潜掘や覆砂で死亡し、大津波から 5 ヶ月を経ても未だに個体群が回復していないと考えられた。一方、カワゴカイ属やドロオニスピオ<sup>3)</sup>、ヨコエビ類のドロクダムシ科は、震災前と比較して著しくその個体数
