<特集> 自然災害と環境リスクへの対応

福島県環境創造センターにおける
令和元年度東日本台風等に係る取組

福島県環境創造センター

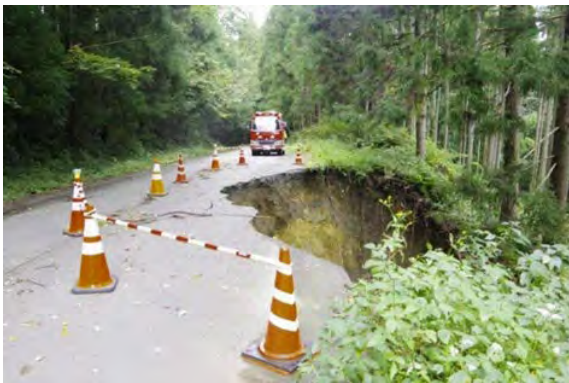
図3 土砂災害の状況³⁾

令和2年11月10日（火）時点での福島県危機管理部災害対策課による被害状況の取りまとめによると²⁾、福島県内では、国管理河川である阿武隈川で決壊1か所、越水19か所、溢水6か所が発生し、県管理河川でも49か所で堤防が決壊した。この河川氾濫等による人的被害や住家への被害は表1のように報告されている。さらに、21市町村にて152件の土砂災害（図3）が発生し、農地の被害総面積は2,120haとなっている。

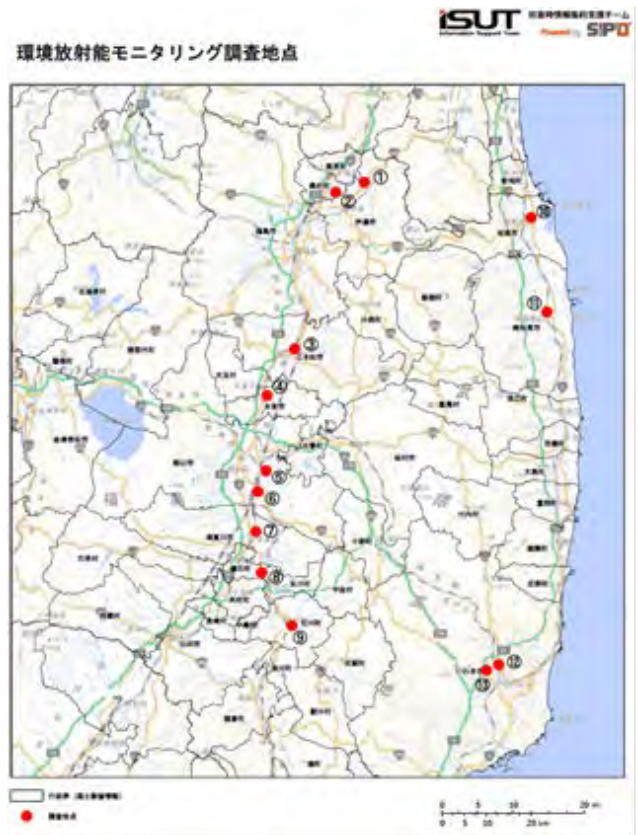
図4 測定地点図

令和元年東日本台風等に伴う大規模な浸水被害のあった地域において、河川の氾濫に伴う放射性物質による生活環境への影響が懸念されることから、その実態を把握するため、令和元年10月23日（水）から令和元年11月25日（月）まで河川氾濫が発生した中通りの阿武隈川及び浜通りの河川の浸水地域において空間線量率の測定、河川の氾濫に伴い流入した泥土の放射能濃度の測定及び

大気浮遊じんの放射能濃度の測定を実施し、結果を速やかに公表した⁴⁾。

空間線量率の測定については13地点で各2回実施し、その結果は、表2に示すとおり、測定値は0.08~0.17μSv/hであり、台風通過前（令和元年9月）の県内7方部の空間線量率（0.03~0.15μSv/h）と同程度であった。

泥土の測定については10地点で各2回実施し、その結果は、表3に示すとおり、Cs134+Cs137の濃度が25~3,960 Bq/kg乾であり、これは昨年度県が採取した県内7方部の土壌の測定結果(130~2,600 Bq/kg乾)と同程度であった。

大気浮遊じんの測定については13地点で各2回実施し、その結果は、表4に示すとおり、Cs134+Cs137の濃度がND~0.99 mBq/m³であった。最大値となった桑折町伊達崎において、Cs134+Cs137の濃度は、0.99 mBq/m³となっているが、当該濃度の空気を1年間吸い続けたと仮定した場合の内部被ばく線量は0.00037 mSvと計算され、この値は、年間追加被ばく線量1 mSvの約2,700分の1となる。

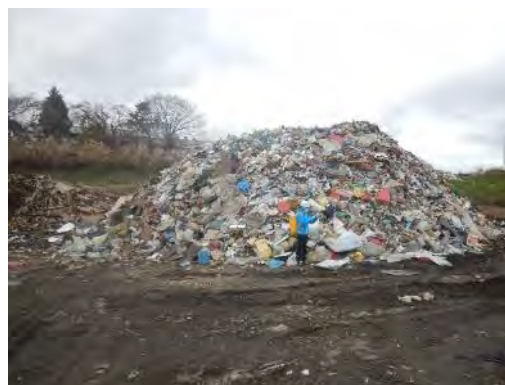
図6 災害廃棄物仮置き状況

令和元年東日本台風等により、特に複数個所で河川氾濫が発生した阿武隈川周辺の市町村において、大量の災害廃棄物が発生した。これら災害廃棄物は一般廃棄物として扱われ、生活環境上の支障となるため迅速に処理しなくてはならないが、通常通りの生活ごみの処理も継続しなければならないことから、複数の市町村等で自区域内での処理能力の限界を超過した。

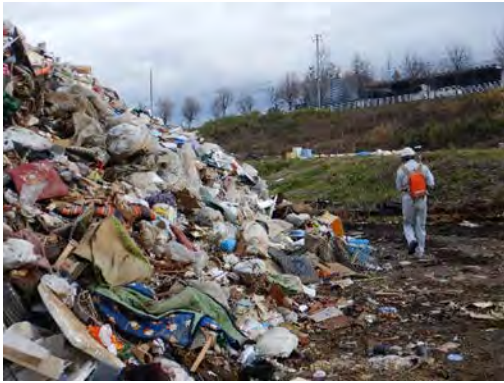
図 7 仮置場空間線量率の測定

環境創造センターでは廃棄物関係ガイドライン⁸⁾に基づいて、広域処理を希望する市町村の災害廃棄物仮置場において空間線量率の測定及び廃棄物の採取を行った。災害廃棄物は木くず、紙類布類などの性状ごとに採取したが、そのままでは放射性セシウムの測定は困難であったため、それぞれの性状に合わせた裁断、粉碎などの前処理を行ったうえで放射性セシウム濃度を測定した。

仮置場における空間線量率の測定結果に関しては、どの仮置場においても仮置場周辺のバックグラウンドの数値と同程度かそれ以下であり、高くとも 0.1 $\mu\text{Sv/h}$ 程度であった。放射性セシウム濃度に関しては、稲わら及び木くずで、若干高いものがあったがおおむね 100 Bq/kg

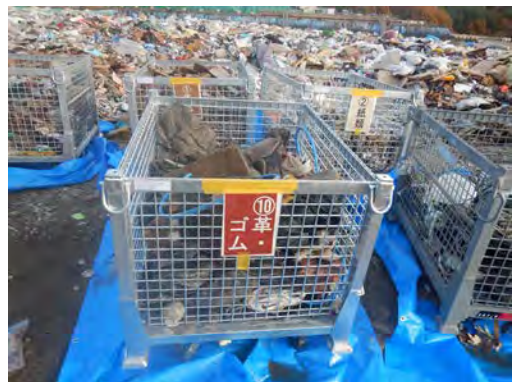
図 10 片づけごみ組成調査

一つ目は、片づけごみの組成等の調査である。水害により発生した片づけごみは、多くの場合、普段なら分別される廃棄物が混合されて排出されてしまう。災害廃棄物の発生量の推計は処理の計画を立てる上で重要であるが、あまりにも発生量が多いため、収集した廃棄物の体積に廃棄物のかさ密度を乗じて重量を推計しなければならない。そこで、今回の水害により発生した片づけごみの総量を推計する際の基礎データとするため、片づけごみのかさ密度及び組成等を調査した。

環境創造センターはこの二つの調査において、片づけごみの組成等の調査ではごみ分別作業及び分別した廃棄物中の放射性セシウムの分析、水害廃棄物と一般廃棄物との混焼に関する調査では焼却施設担当者との調整、焼却灰の採取及び焼却灰中放射性セシウムの分析などを担当した。
