横浜市内の河川マイクロプラスチック横断方向調査*

キーワード ①マイクロプラスチック ②河川水 ③横断方向 ④河川断面

要 旨

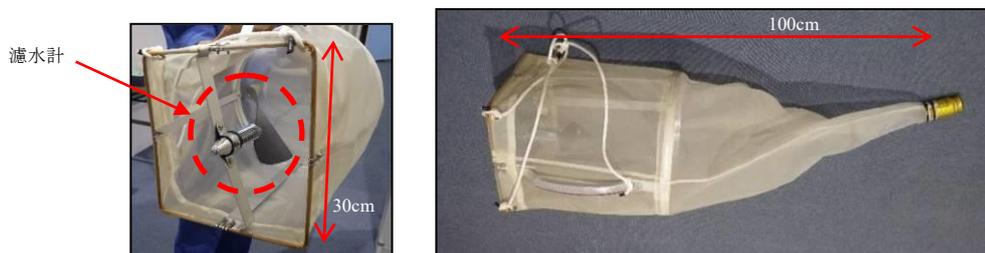
図2 使用したプランクトンネット

サンプリングは既往の研究⁷⁾を参考に作製した図2に示すプランクトンネット（開口部一辺30cm，側面の長さ100cm）を用いて行った。なお，プランクトンネットの目開きはMP調査の主流サイズであることや採取したMPが目視で観察できる大きさであることを考慮して300 μ mとした⁸⁾。また，プランクトンネットの内部には濾水計（GENERAL OCEANIC社製，GO-2030R低速用ローター付）をセットし，プランクトンネットの内部を通過した水量を算出した。

サンプリングは河川中に立入り，プランクトンネット開口部の最上端が水面際になるように手で固定して行った。

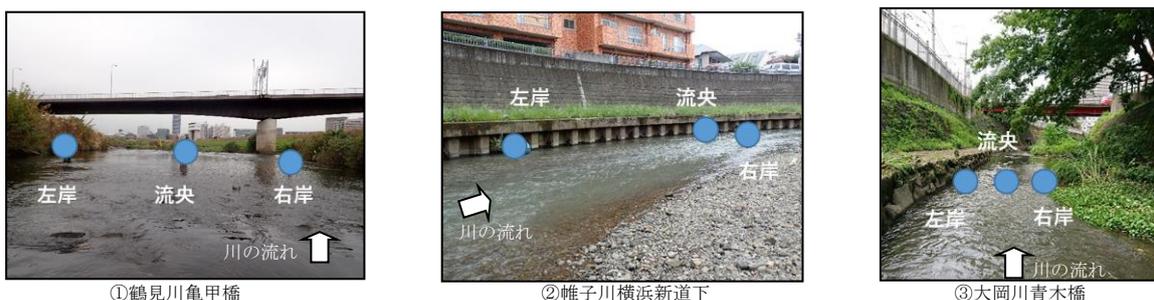
図3 各河川の横断方向調査位置

サンプリング位置は図3に示すように，各地点の右岸（川の上流から下流に向かって右側），流央（河川横断方向の中央部分），左岸（川の上流から下流に向かって左側）の横断方向3点にて行い，それぞれの位置で各3回，合計9回サンプリングを行った。

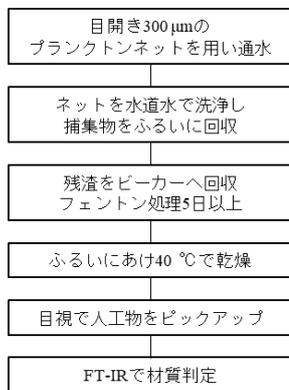
図4 分析フロー

サンプリングした試料の分析フローを図4に示す。

プランクトンネットの捕集物は藻や落葉などの有機物を除去するために，フェントン処理⁹⁾を行った。フェントン処理は水130mLに対して30%過酸化水素20mLと硫酸鉄0.07gを添加し，5日以上静置して行った。フェントン処理後の試料は40 $^{\circ}$ Cで乾燥後，人工物と思われるものをピックアップし，分析対象とした。

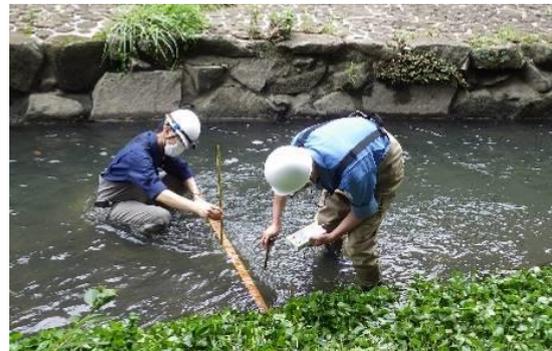
図5 横断方向の水深及び流速測定

断面の形状は図5に示したように，横断方向30~50cm毎に各点の水深を測定した。なお，鶴見川亀甲橋では左岸から21~23mは水深が深く実測が困難であったため，定規の沈込み等の状況から推測した。また，流速測定は横断方向30~50cm毎に電磁流速計（ケネック社製VE10）を用いて5秒平均流速を5回測定した。

なお，いずれも徒歩観測法（川を歩いて渡りながら測定する方法）で行った¹⁰⁾。

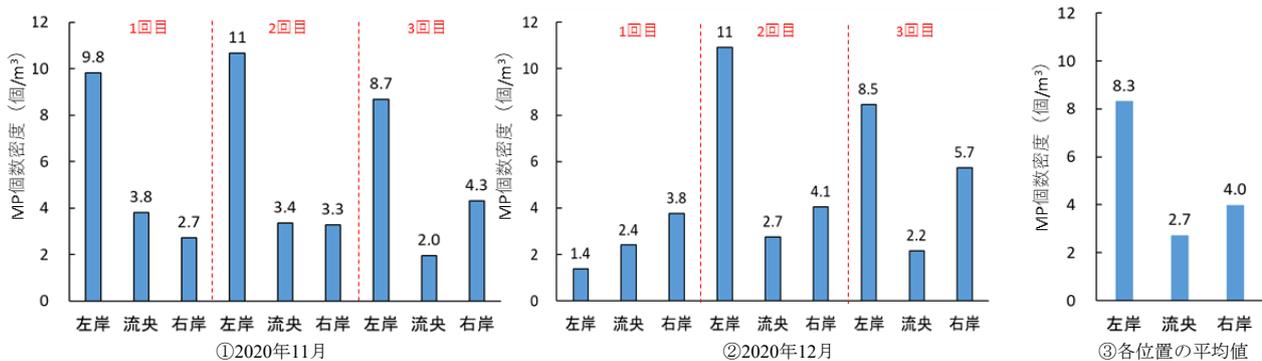
図6 MP個数密度（鶴見川亀甲橋）

この結果、鶴見川亀甲橋（以下、亀甲橋）での個数密度は、左岸で1.4～11個/m³、流央で2.0～3.8個/m³、右岸で2.7～5.7個/m³、となっていた。なお、各位置における個数密度の平均値は左岸で8.3個/m³、流央で2.7個/m³、右岸で4.0個/m³となっており、左岸が流央や右岸に比べて2倍以上高かった。

各地点での横断方向3か所におけるMP個数密度を図6～図8に示す。

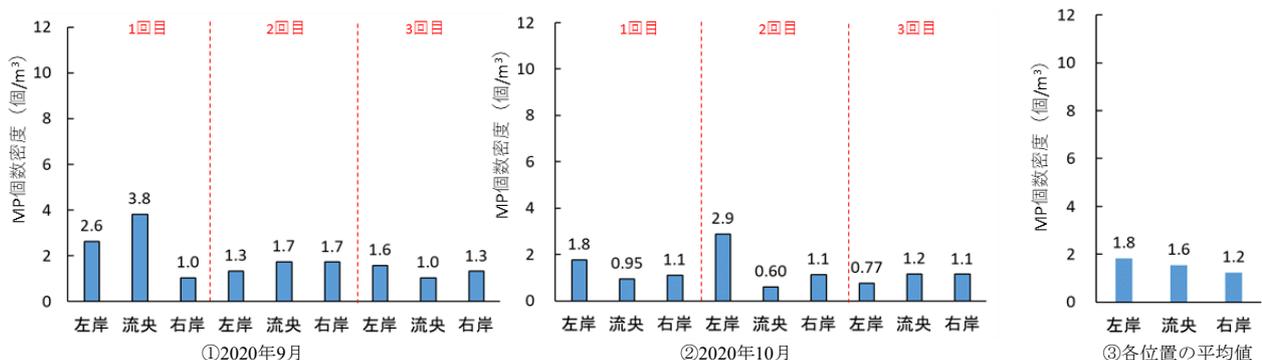
図7 MP個数密度（帷子川横浜新道下）

また、帷子川横浜新道下（以下、横浜新道下）での個数密度は、左岸で0.77～2.9個/m³、流央で0.60～3.8個/m³、右岸で1.0～1.7個/m³であった。なお、各位置における個数密度の平均値は左岸で1.8個/m³、流央で1.6個/m³、右岸で1.2個/m³となっており、位置による個数密度の違いは0.6個/m³程度であった。

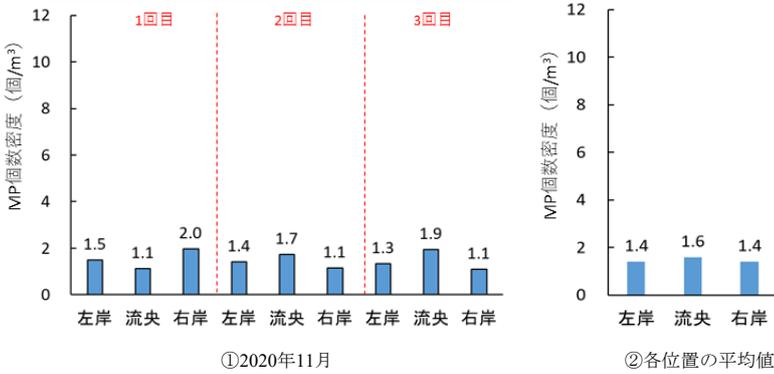
図8 MP個数密度（大岡川青木橋）

大岡川青木橋（以下、青木橋）の個数密度は、左岸で1.3～1.5個/m³、流央で1.1～1.9個/m³、右岸で1.1～2.0個/m³であった。なお、各位置における個数密度の平均値は、左岸で1.4個/m³、流央で1.6個/m³、右岸で1.4個/m³となっており、位置による違いは0.2個/m³程度であった。これより、亀甲橋において採取位置によるMP個数密度の違いが大きく、左岸が高い傾向があることがわかった。

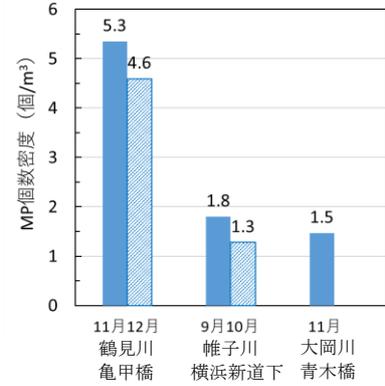
図9 各地点のMP個数密度平均値

また、3河川の個数密度の調査日ごとの平均値を図9に示した。この結果、個数密度の平均値は亀甲橋では4.6～5.3個/m³、横浜新道下では1.3～1.8個/m³、青木橋では1.5個/m³であり、亀甲橋の個数密度が他の2河川に比べて2倍以上高かった。これより、亀甲橋では上流に他の2河川と異なった河川へのMPの流入の要因がある可能性が考えられる。

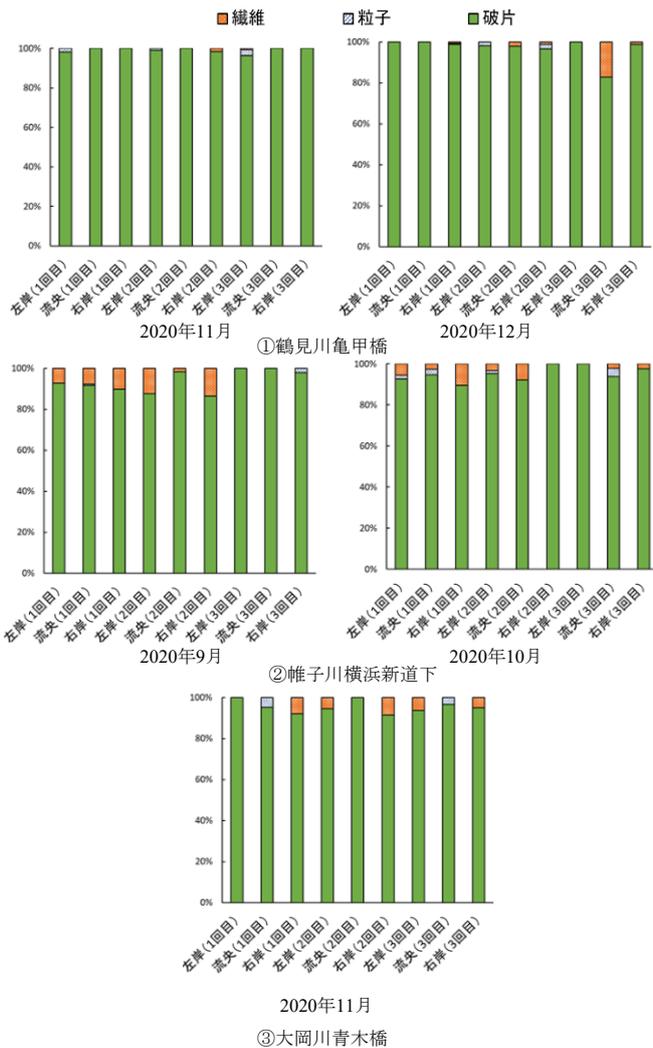
図10 各地点のMPの形状

各地点でのMPの形状を図10に示す。この結果、亀甲橋では、12月の流央3回目で繊維が17%観察されたが、それ以外は粒子や繊維が一部観察されたものの、96%以上が破片であった。また、横浜新道下では、繊維が最大14%、粒子が最大4%観察されたが、86%以上が破片であった。青木橋においても繊維が最大9%、粒子が最大5%観察さ

れたが、91%以上は破片であった。

いずれの地点においても、MPの形状について、横断方向の採取位置（左岸，流央，右岸）による違いはみられなかった。また、調査日（9～12月），採取回数（1～3回目）による違いも特に観察されなかった。

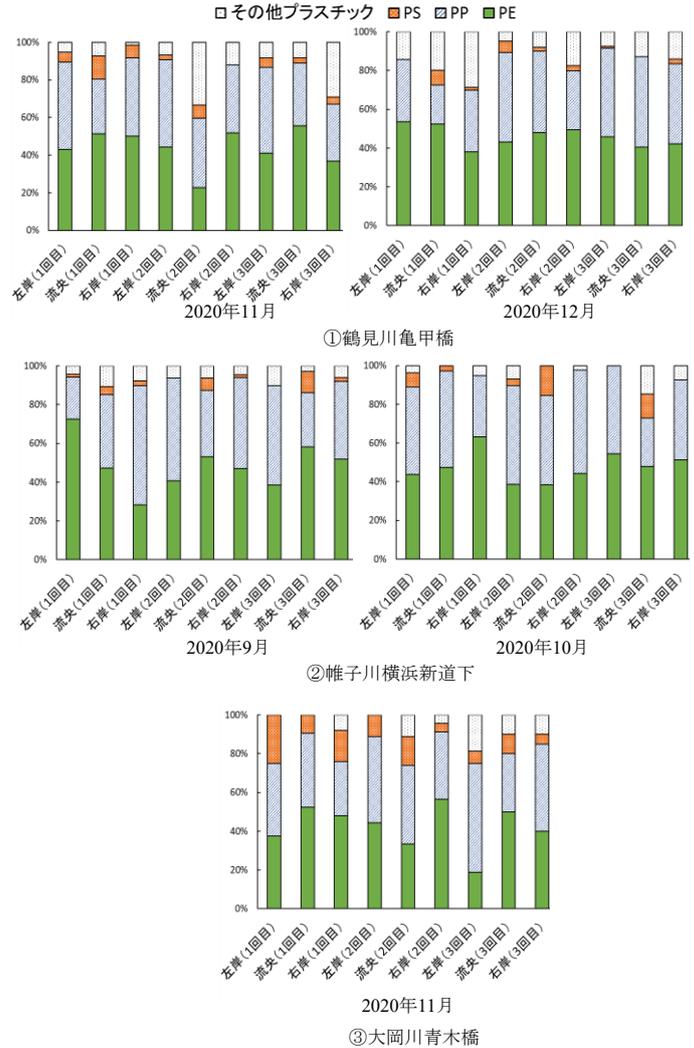
図11 各地点のMPの材質

各地点のMPの材質を図11に示す。この結果、亀甲橋ではポリエチレン(PE)が23~56%, ポリプロピレン(PP)が20~47%, ポリスチレン(PS)が0~12%, その他プラスチックが2~33%であった。また、横浜新道下では、PEが28~72%, PPが22~62%, PSが0~15%, その他プラスチックが0~15%となった。青木橋では、PEが19~57%, PPが28~56%, PSが4~25%, その他プラスチックが0~19%であった。

全地点を材質別にみると、PSについては、大岡川青木橋では、10%を超えるものが9試料中5試料で観察されており、青木橋の11月左岸1回目では25%であった。その他プラスチックについては、亀甲橋の11月流央2回目・右岸

3回目及び12月右岸1回目では29~33%であったが、それ以外では20%を超えるものはなかった。一方、いずれの地点においても、PEとPPが多く観察され、横断方向の採取位置(左岸、流央、右岸)や調査日(9~12月)、採取回数(1~3回目)にかかわらず、PEとPPが全体の60%以上であることがわかった。

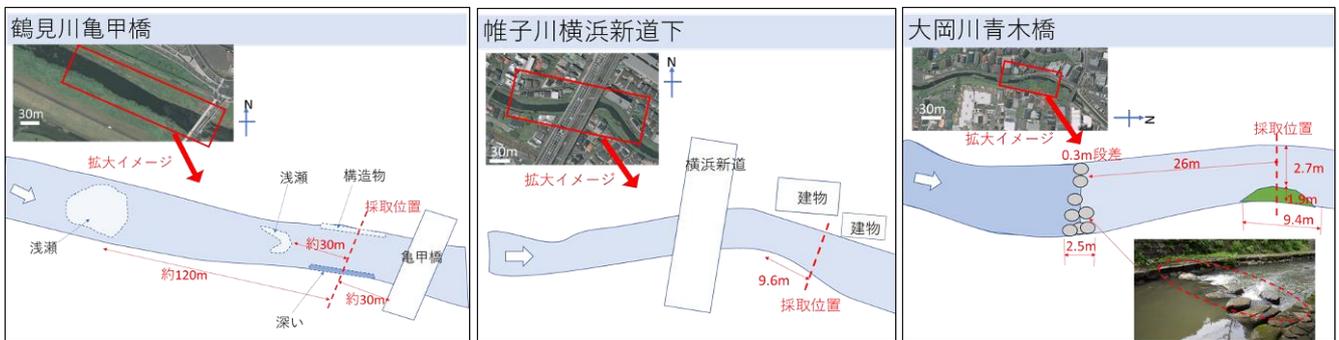
図12 調査地点の周辺環境調査(国土地理院の地図¹¹⁾を編集・加工)

調査地点の周辺環境について図12に示す。

この結果、亀甲橋では、採取位置の上流約120m及び30m部分に浅瀬があり、部分的に白波が立っていた。また、横浜新道下では、採取位置の上流約9.6mの部分で川が右岸側に蛇行していた。一方、青木橋では、採取位置の上

流約26m部分で50cm以上の岩が横断方向に並んでおり、同部では下流方向に約0.3m低下する段差が存在し、川が滝のように白波を立てていた。なお、いずれの地点においても採取位置上流50m以内に支流の合流や排水口などの流入口は確認されなかった。

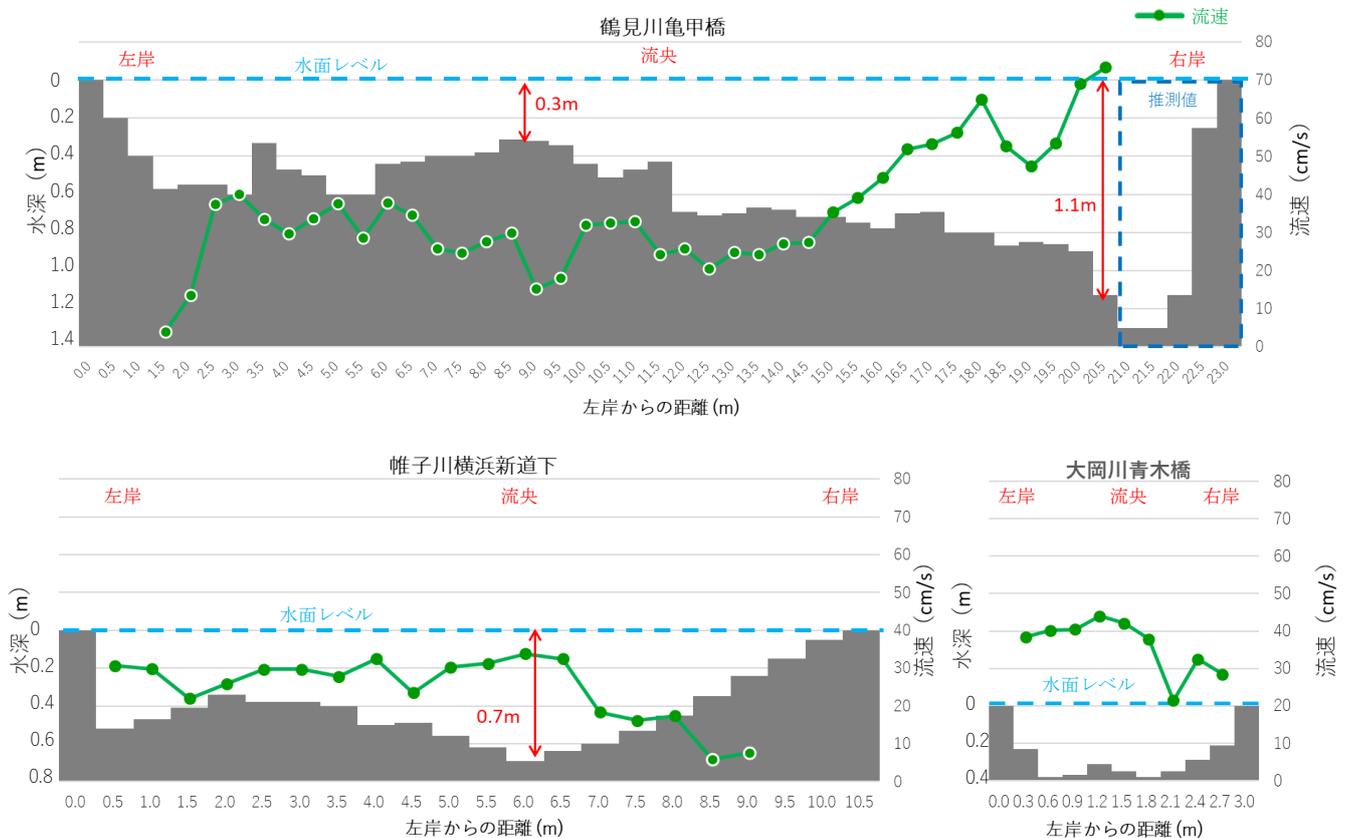
図13 調査地点の断面形状及び流速測定結果

また、採取位置における横断方向の断面形状及び流速測定結果を図13に示す。

この結果、亀甲橋では、流央に水深が0.3mと浅い部分が見られ、右岸では水深が1.1m以上と深くなっており、横断方向での断面形状に違いがあることがわかった。また、横断方向の流速については、流央で一部15cm/sまで低下するものの、左岸から2.5～15.5m付近までは20～40cm/sであり、左岸から16～20.5mについては、44～73cm/sと速くなっていた。横浜新道下では、流央で水深が0.7mと最も水深が深くなっており、断面形状は左岸から流央に向けて一度凸状となり、流央で最も深くなった後、右岸に行くに従い浅くなる形状を呈していた。流速は左岸から6.5mまでは22～34cm/sの間となっているが、左岸から7m以降は右岸側に行くに従い流速は遅くなり、左岸から9m付近では8cm/sまで低下した。一方、青木橋では、水深は流央に向けて凹となっており、0.2～0.4mであった。また、流速は22～44cm/sとなっており、左岸・右岸に比べて流央が速かった。

以上から、調査地点によってそれぞれ上流の浅瀬や蛇行、横断方向の断面形状や流速に違いがあり、また、3地点の中でも最も川幅の大きな亀甲橋では、横断方向の水深や流速の変化が他の2地点に比べて大きいことがわかった。これらが亀甲橋でのMP個数密度の横断方向での違いの一因となった可能性が推測される。
