<報文>

大和川水系竜田川における河川緑色事案の原因究明について\*

要 旨

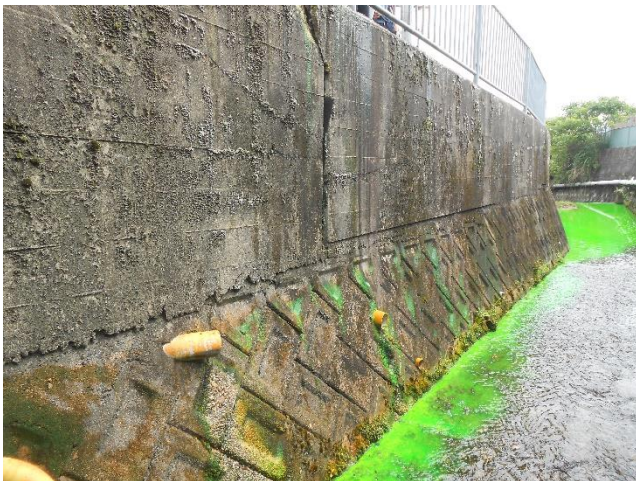
図1 緑色発生現場

令和5年7月5日朝5時頃、通行人から竜田川が緑色を呈しているとの通報が市管理施設にあった。市及び当センターが原因調査をしたところ、竜田川上流のモチ川から鮮やかな緑色を呈する水が流れているのが確認された。発生現場付近の路上、フェンス及び護岸壁には茶褐色の物質が広範囲に付着しており、水をかけると明るい黄緑色を呈した。発生現場写真を図1に、周辺地図を図2に示す。近隣住民へのヒアリングでは、前日の19時頃は通常の河川であり緑色ではなかったとのことであった。現地にて簡易水質検査を実施した結果、有毒及び有害性、その他顕著な値は認められなかった。また魚のへい死等はなく、緑色河川中でも魚は通常どおり泳いでいることを確認した。同日10時40分頃当センター検査部門に上記事案の連絡があり、原因物質の特定を依頼された。試料は

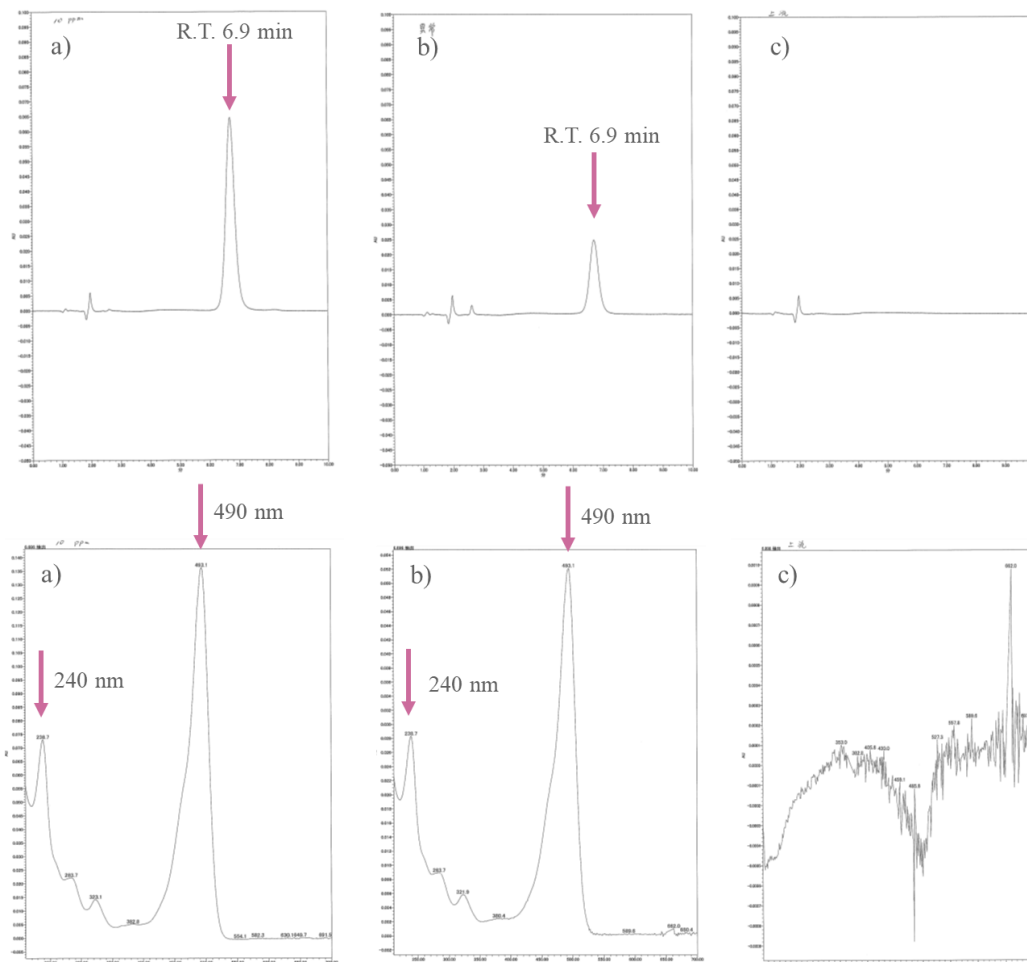
図4 HPLC-PDA測定結果

HPLC-PDAによる測定においては、フルオレセインの吸収極大波長は490 nmであると知られている<sup>2)</sup>ことから、まず490 nmのクロマトグラムを確認した。結果、緑色河川と標準液のピークがR.T.: 6.9 minで一致し、対照とした上流河川では当該R.T.にピークは見られなかった。そこで、ピークが一致したR.T.: 6.9 minの吸光スペ

クトル (200~700 nm) を確認した。HPLC-PDAの測定結果を図4に示す。目視でも綠色河川と標準液の吸光スペクトルは同一に思われたが、Waters社のスペクトルコントラストアルゴリズムを用いて比較・評価を行った結果、標準液と綠色河川とのスペクトルコントラストアングルは1°以下であったため、標準液と同一の化合物が綠色河川に含まれていると判断した。

上図 吸収波長490 nmのクロマトグラム

下図 R.T. : 6.9 minの吸光スペクトル (200~700 nm)

a) 標準液10 mg/L, b) 綠色河川, c) 上流河川

これら4.1及び4.2の結果と現場状況及び原因物質の物性から、河川が綠色を呈した原因物質はフルオレセインナトリウムであると断定し、試料搬入日の15時頃本庁所管課に結果を報告した。本同定結果を基に所管課より同日19時30分に報道発表がなされ、物理化学的危険性、健康に対する有害性はほとんど無いフルオレセインナトリウムが竜田川綠色河川中より検出されたことを公表した。
