相模湾西部沿岸で採取した特徴的な形態を有する  
マイクロプラスチックの発生源調査\*

菊池 宏海\*\*・難波 あゆみ\*\*・五十嵐 恵美子\*\*・川原 一成\*\*・三島 聡子\*\*\*・坂本 広美\*\*

キーワード ①マイクロプラスチック ②海岸漂着 ③被覆肥料 ④発生源 ⑤生分解性

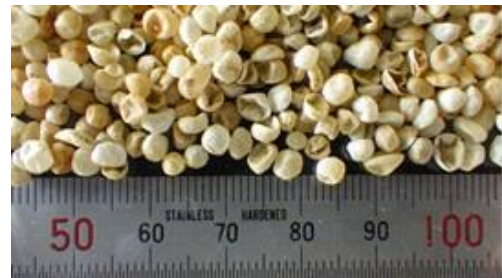
図1 肥料殻

岸を中心とし、まずは海岸の満潮線におけるMP漂着状況調査を行ってきた。それにより、相模湾沿岸の漂着MPは河川を通じて内陸の影響を受け、海岸によって特異性がみられることや、漂着したMPに吸着している化学物質量は近傍河川水中の化学物質濃度とある程度反映することなどがわかってきた<sup>6)</sup>。また、特徴的な形態を有したMPも見つかっており、県西部にある小田原市の山王網一色地区の海岸には、潰れたボール状を呈する被覆肥料の被膜殻(以下「肥料殻」という、図1)が春季に大量に漂着することを確認しており、その発生源が小田原の海岸にそそぐ酒匂川中流域の圃場(水稻)にあることを推察した<sup>7)</sup>。

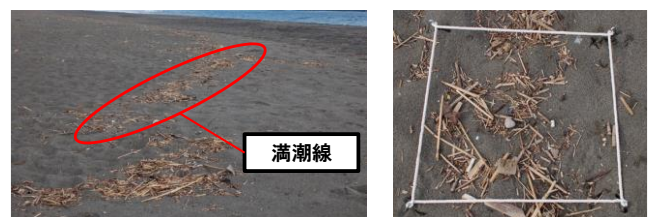
図4 満潮線と採取区分

山王網一色海岸においては、満潮線上で任意の2か所を選定し、40cm四方(図4)、地表から3cmを砂や枯れ枝ごとステンレススコップで削り取り、篩分(4.75mmメッシュ)した。

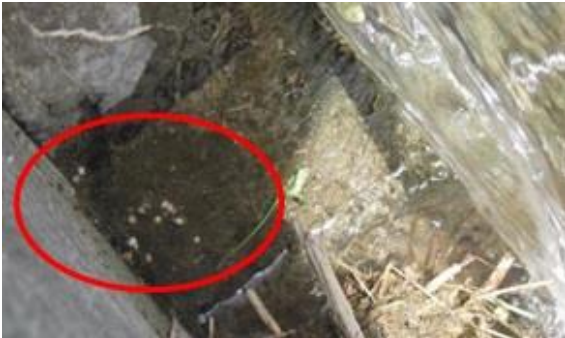
図5 排水路の壁に付着する肥料殻

代掻きの際、圃場の出口から圃場排水路までを目視確認したところ、圃場から1分間あたり数百個程度の多量の排出が認められ、また排水路には肥料殻が多量に浮いており、壁にも付着していた(図5)。

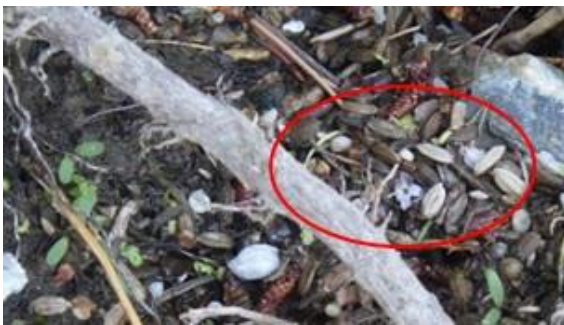
図6 護岸に付着した肥料殻、もみ殻

酒匂川支流においては、1㎡あたり5月13日に3.2個、14日に1個の流下があった。酒匂川においては、5月14日に1㎡あたり0.1個が流下し、河川の護岸あるいはブロックに肥料殻、もみ殻が多量に付着・漂着していた(図6)。
