地震災害における 研究機関の問題点

— 1978年宮城県沖地震を体験して —

阿部 弦 作**

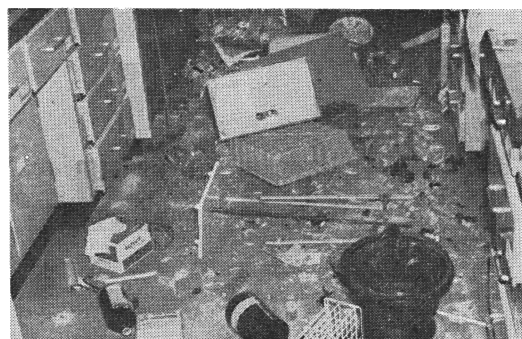
写真5 実験台上のガラス器具類は床に散乱

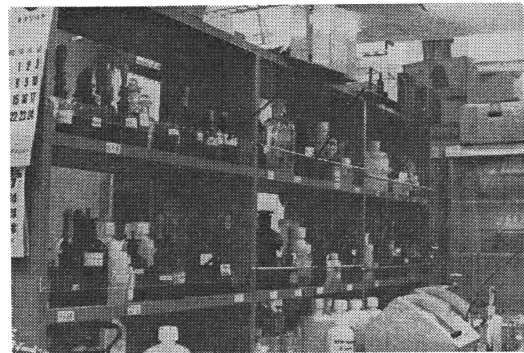
写真12 実験台上薬品戸棚の落下防止の試作例
(左透明厚型プラスチック, 中央鉄棒, 右木製棒)

実験台上の薬品戸棚は無固定のものが多く、これらはL字型金具で台上に固定され、さらに落下防止として各棚に金棒や細板を高さ5～6cmのところ張りつけた

(実用としては透明厚型プラスチック板の5~6cm巾のもので固定する方法を検討中)(写真11, 12, 13,)
試薬類はセフター, キャビネットが予算化されたので
