## 流動促進装置を使ったダム湖の水質浄化\*

### 要 旨

香川県坂出市の府中湖において、水温成層の解消や底層水の溶存酸素量の上昇等を強制的に起こさせ、水質を改善することを目的として、実証試験を行った。

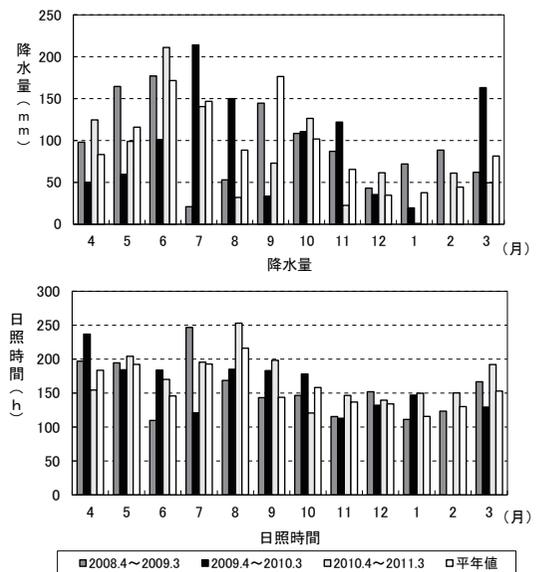
図2 府中湖周辺の降水量・日照時間(滝宮観測所)  
(気象庁資料より作成)

(注)2010年2月は、資料不足値であるので記載していない。

図2に府中湖周辺の滝宮地域気象観測所における2008年度から2010年度の降水量および日照時間を示す。

を。すべての年度で年間降水量および年間日照時間は、ほぼ平年どおりである。しかし、月別に比較すると、渇水の発生時期が年度によって変

化している等、年度間の差が大きい。
