## ペンタダイアグラムを活用した 豚房施設排水処理施設の簡易診断\*

キーワード ①ペンタダイアグラム ②豚房施設 ③排水処理施設 ④排出水

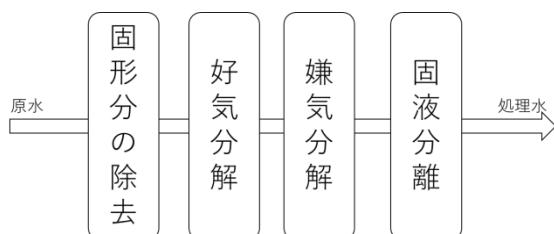
図1 豚房施設排水の処理過程

豚房施設から排出される排出水は、一般的に図1の過程（生物的硝化脱窒素法）を経て処理されている<sup>1)</sup>。

畜産施設の排水処理においては、集められた原水は、まずばっ氣槽で好気条件下において酸化分解（好気処理）が行われる。この過程においては、原水中に含まれるアンモニア性窒素は硝酸性窒素に変化し、pHは酸性側に移動する。

その後、嫌気条件下に移行し嫌気分解（嫌気処理）が行われる。この過程においては、処理水中の硝酸性窒素は窒素ガスとなり大気に放出される。このとき、pHはアルカリ性側に移動し、その結果pHは中性付近に収束する。

最後に、沈殿槽や膜透過法を用いて、処理水中の固体物（主として活性汚泥）を除去して、排出水として場外に排出する。

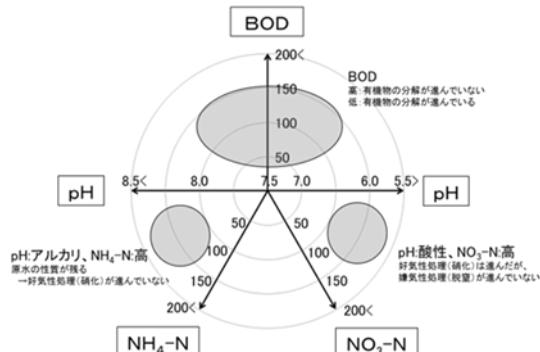
図2 ペンタダイアグラム

豚房施設の排水処理施設を稼働状況を簡易的に診断する手法として、前述の理化学試験結果を、図2に示すペンタダイアグラムにあてはめる方法を提案する。なお、図中のpH以外の単位は、いずれもmg/Lである。

図の上段に生物学的酸素要求量（以下、「BOD」という。）、横軸に水素イオン濃度（pH）、下段左にアンモニア又はアンモニウム化合物（以下、「アンモニア性窒素」という。）、下段右に硝酸化合物（以下、「硝酸性窒素」という。）をプロットしている。

水素イオン濃度（pH）については、中央をpH7.5とし、左端がpH8.5以上、右端がpH5.5以下と、左右で非対称な数直線としている。これは、処理前のpHが概ね8.5～9.0であること、好気性処理後はpHが一旦5.5以下まで達すること、及び最終的な処理水のpHが7.5付近に収束することによる。

BODについては、排水基準値である160mg/Lを含む形で図中の最大値を200mg/Lとしている。

アンモニア性窒素及び硝酸性窒素についても、利便性を高める観点から、BODに合わせて最大値を200mg/Lとしている。

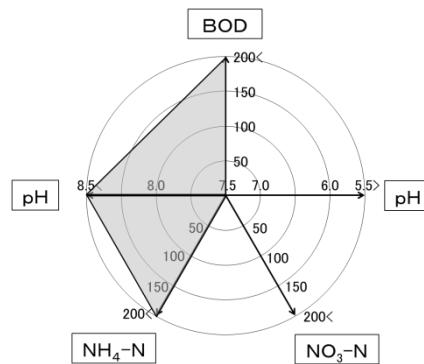
図3 パターンその1

BODとアンモニア性窒素が高く、pHも塩基性を示しており、ペンタダイアグラムが左側に大きく張り出した形になっている。これは、原水の性質が強く残っている形で、好気条件下における酸化分解（硝化）が進んでいない状態を示している。

そのため、ペンタダイアグラムがこの形をとる時は、好気性処理過程の不具合（処理槽が小さい、ばつ氣不足、好気性微生物相の不調など）が疑われる。

また、この状態の処理水は、臭気（アンモニア臭）が強いことが特徴としてあげられる。

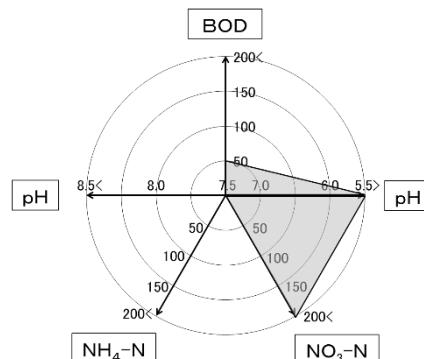
図4 パターンその2

BODとアンモニア性窒素は低下したものの、硝酸性窒素が高く、pHが酸性を示しているため、ペンタダイアグラムが右下に張り出した形になっている。これは、好気性条件における分解（硝化）は行なわれたものの、その後の嫌気条件における分解（脱窒）が進んでいない状態を示している。

そのため、ペンタダイアグラムがこの形をとる時は、嫌気性処理過程の不具合（ばつ氣過剰、嫌気性微生物相の不調、栄養不足など）が疑われる。

この状態の処理水は、臭気はなく、外観上は排水処理が正常に行われた状態（パターンその3）と見分けがつかない。

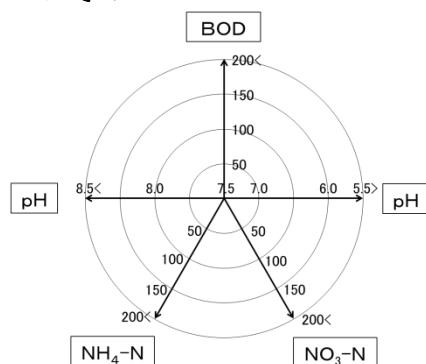
図5 パターンその3

排水処理が正常に行われた場合、BOD、アンモニア性窒素及び硝酸性窒素はいずれもゼロ付近まで低下し、pHは7.5付近を示すため、ペンタダイアグラムは図5のように、ほぼ中心に収束する。この状態の処理水が、排出水として理想的な状態である。

排水処理が正常に行われた場合、その過程で処理水の性質はパターン1→2→3の順に変動するため、パターン1又は2の性質を持つ処理水は処理が不完全であると判断できる。

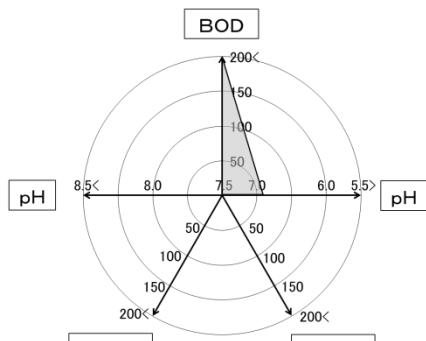
図6 その他のパターン

図6は、実際の処理水で示されたパターンで、アンモニア性窒素及び硝酸性窒素がともに除去できており、pHも中性付近であるにも関わらず、BODが高いという、特異的な形を示している。この処理水は浮遊物質量(SS)の数値が高く、活性汚泥の流出が認められていた。そのため、水処理自体は順調に稼働したもの、沈殿過程がうまく機能せず、流出した活性汚泥がBODのみを引き上げたものと考えられた。

一方で課題としては、まず、現状、豚房施設に特化したものであるため、牛房施設やその他の業種についてこの形のまま適用しても不都合が発生することが予想される。また、4.5にて示したように、水処理過程（好気性／嫌気性）以外の要因による水質変動については、その都度考証を必要とする。
